MANDAT EXCLUSIF DE VENTE

Mandat exclusif de vente n° 270

Adresse des biens : 23 Rue de la Croix d'Albâtre 60300 Baron .

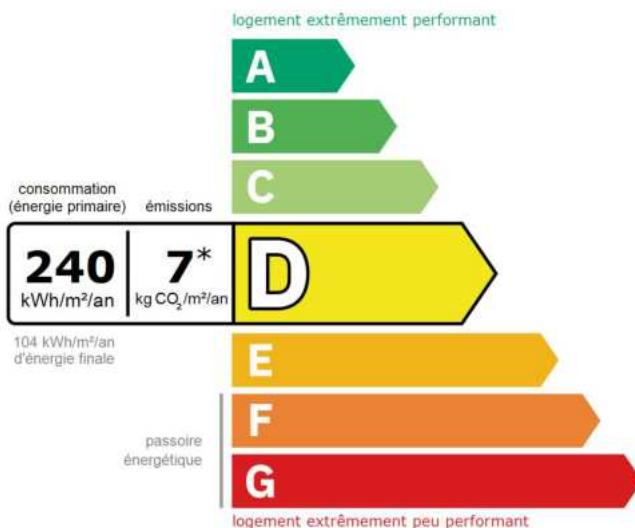
Performance énergétique et climatique

Le niveau de consommation énergétique dépend de l'isolation du logement et de la performance des équipements.
Pour l'améliorer, voir pages 4 à 6

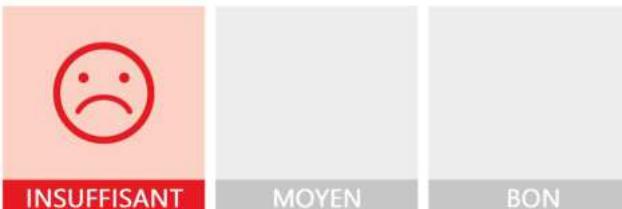
Confort d'été (hors climatisation)*

Les caractéristiques de votre logement améliorant le confort d'été :
