Résumé de l'expertise n° SENOBLE

Adresse : **40 rue de Champagne**
 Commune : **77850 HERICY**

Rapport de mission de repérage des matériaux et produits contenant de l'amiante pour l'établissement du constat établi à l'occasion de la vente d'un immeuble bâti (listes A et B de l'annexe 13-9 du Code de la Santé publique)

Numéro de dossier : SENOBLE
Date du repérage : 20/10/2025

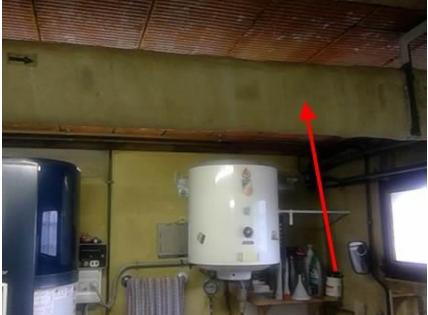
- des matériaux et produits de la liste A pour lesquels des sondages et/ou prélèvements doivent être effectués :
Calorifugeages (Sous-Sol - Chaufferie) / Non prélevé pour ne pas altérer sa fonction
Calorifugeages (Sous-Sol - couloir) / Non prélevé pour ne pas altérer sa fonction
Faux plafonds (Sous-Sol - Placard 2) / Non prélevé pour ne pas altérer sa fonction

<p>Photo n° PhA001 Localisation : Sous-Sol - Chaufferie Ouvrage : Flocages, Calorifugeages, Faux plafonds Partie d'ouvrage : Calorifugeages Description : Calorifugeages Localisation sur croquis : M001</p>

Résultat Score 1 : Il faut faire réaliser une évaluation périodique de l'état de conservation des calorifugeages.

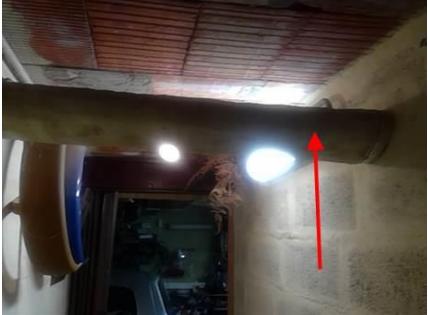
<p>Photo n° PhA002 Localisation : Sous-Sol - couloir Ouvrage : Flocages, Calorifugeages, Faux plafonds Partie d'ouvrage : Calorifugeages Description : Calorifugeages Localisation sur croquis : M002</p>

Résultat Score 1 : Il faut faire réaliser une évaluation périodique de l'état de conservation des calorifugeages.

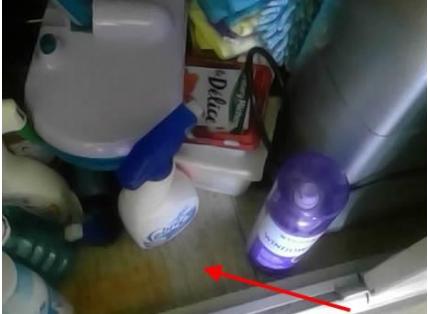
Localisation	Identifiant + Description	Justification	Etat de conservation et préconisations	Photo
Rez de chaussée - Placard 1	<u>Identifiant:</u> M003 <u>Description:</u> Dalles de sol <u>Composant de la construction:</u> Planchers <u>Partie à sonder:</u> Dalles de sol <u>Liste selon annexe.13-9 du CSP:</u> B <u>Localisation sur croquis:</u> M003 <u>Sondage:</u> Visuel	<u>Refus du propriétaire</u>	<u>Matériau non dégradé</u> <u>Résultat EP**</u> <u>Préconisation :</u> Il est recommandé de réaliser une évaluation périodique.

<p>Photo n° PhA003 Localisation : Rez de chaussée - Placard 1 Ouvrage : Planchers Partie d'ouvrage : Dalles de sol Description : Dalles de sol Localisation sur croquis : M003</p>

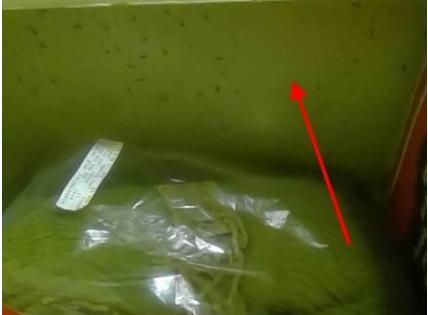
<p>Photo n° PhA004 Localisation : Sous-Sol - Placard 2 Ouvrage : Flocages, Calorifugeages, Faux plafonds Partie d'ouvrage : Faux plafonds Description : Faux plafonds Localisation sur croquis : M004</p>

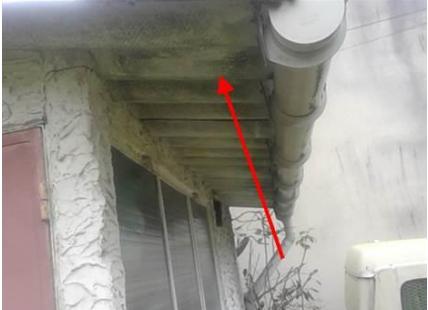
Localisation	Identifiant + Description	Conclusion (justification)	Etat de conservation** et préconisations*	Photo
Rez de jardin - Atelier	<u>Identifiant:</u> M005 <u>Description:</u> Plaques (fibres-ciment) <u>Composant de la construction:</u> Toitures <u>Partie à sonder:</u> Plaques (fibres-ciment) <u>Liste selon annexe.13-9 du CSP:</u> B <u>Localisation sur croquis:</u> M005 <u>Sondage:</u> Sonore, Visuel	<u>Présence d'amiante (Sur décision de l'opérateur)</u>	<u>Matériau non dégradé</u> <u>Résultat EP**</u> <u>Préconisation :</u> Il est recommandé de réaliser une évaluation périodique.

<p>Photo n° PhA005 Localisation : Rez de jardin - Atelier Ouvrage : Toitures Partie d'ouvrage : Plaques (fibres-ciment) Description : Plaques (fibres-ciment) Localisation sur croquis : M005</p>

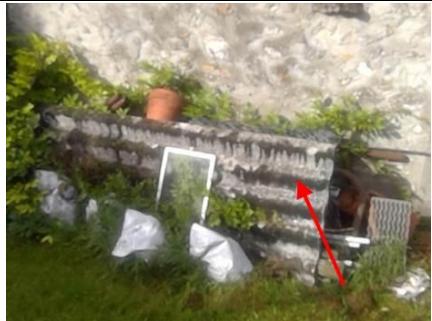
Parties extérieures	<u>Identifiant:</u> M006 <u>Localisation sur croquis:</u> M006 <u>Sondage:</u> Sonore, Visuel	<u>Présence d'amiante (Sur décision de l'opérateur)</u>	<u>Matériau non dégradé</u> <u>Résultat EP**</u> <u>Préconisation :</u> Il est recommandé de réaliser une évaluation périodique.

Photo n° PhA006
Localisation : Parties extérieures
Localisation sur croquis : M006

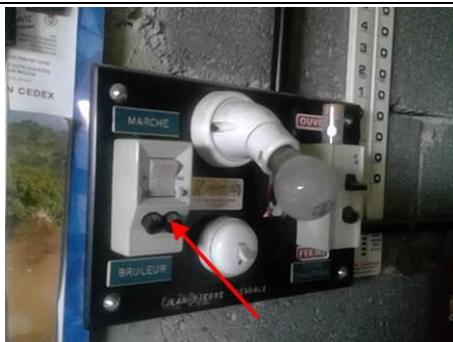
**Photo PhEle001**

Libellé de l'anomalie : B4.3 b Le type d'au moins un fusible ou un disjoncteur n'est plus autorisé (fusible à tabatière, à broches rechargeables, coupe-circuit à fusible de type industriel, disjoncteur réglable en courant protégeant des circuits terminaux).
Remarques : (Sous-Sol - Chaufferie)

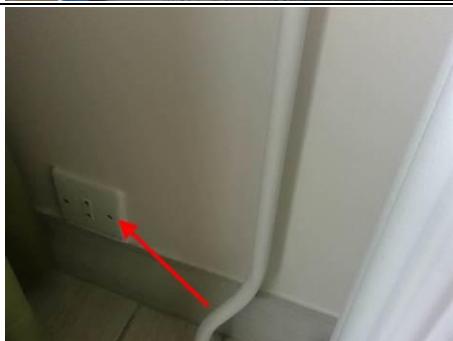
**Photo PhEle002**

Libellé de l'information complémentaire : B11 b2 Au moins un socle de prise de courant n'est pas de type à obturateur
Remarques : Présence de socles de prises non équipés d'obturateur ; Faire intervenir un électricien qualifié afin de remplacer les socles de prises non équipés d'obturateur par des socles de prises à obturateur

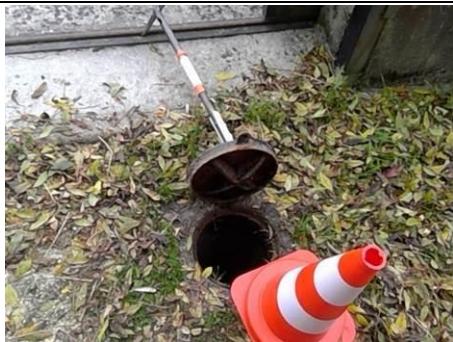
Assainissement	les eaux usées sont raccordées au réseau unitaire. Le raccordement s'effectue par l'intermédiaire d'une pompe de relevage assurant l'évacuation vers le collecteur. Les eaux pluviales se déversent dans des puisard. 2 Grille rejet non retrouvé

Photo n° PhAss001
Localisation : Eau Usée
Description : Type de raccordement : Regard de facade
