Réf : DIA-CLL01-2008-028	Titre		Planche de repérage technique
62 Grande Rue, 58460 CORVOL L ORGUEILLEUX	Indice A	Auteur : Monsieur Boris CAILLERE	Bat. A du plan de masse

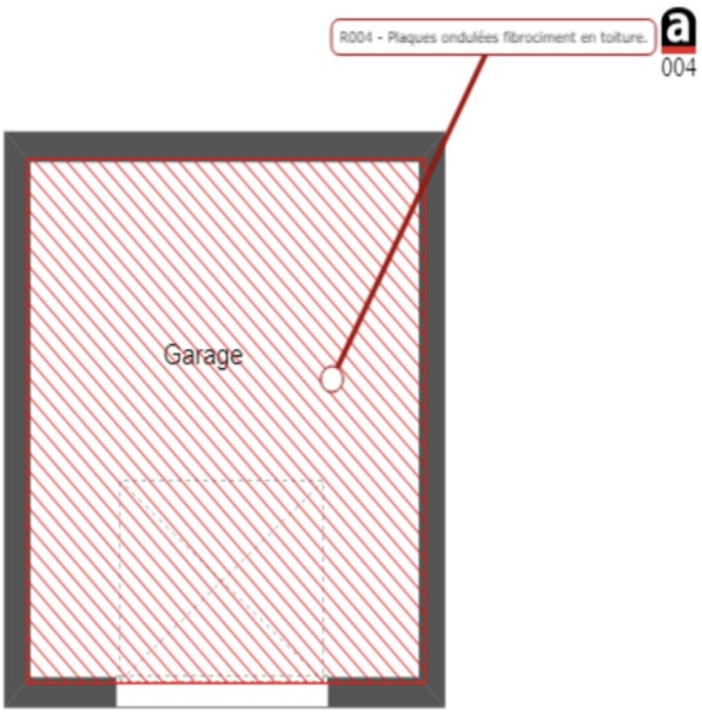
Extérieur

Examen présence en Présence d'amiante

R004 - Plaques ondulées fibrociment en toiture.

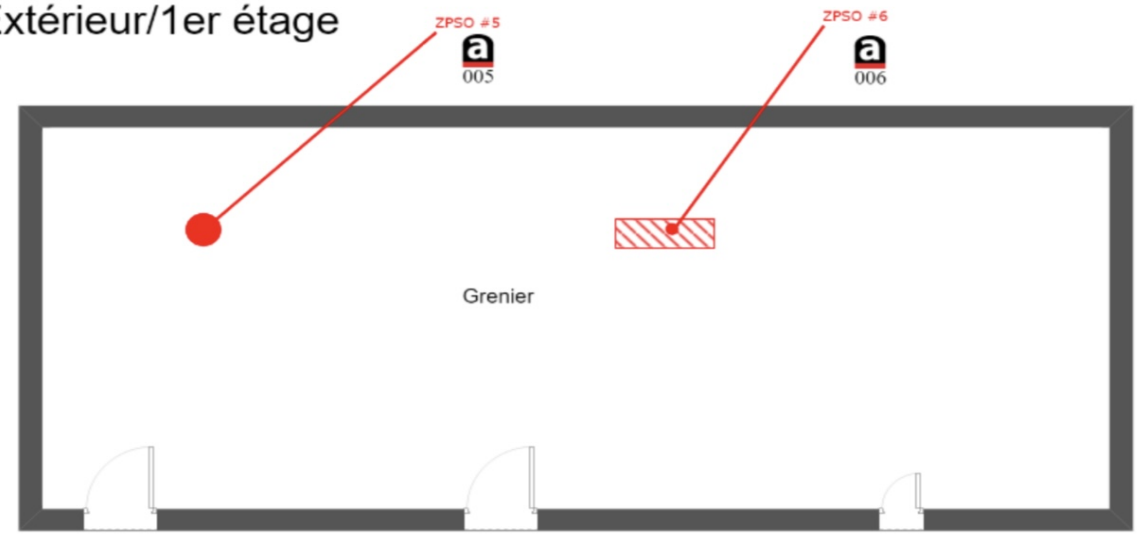
Extérieur/1er étage

elm Examen en présence

Présence d'amiante

ZPSO #5 - Conduit vertical fibrociment

ZPSO #6 - Conduit vertical fibrociment

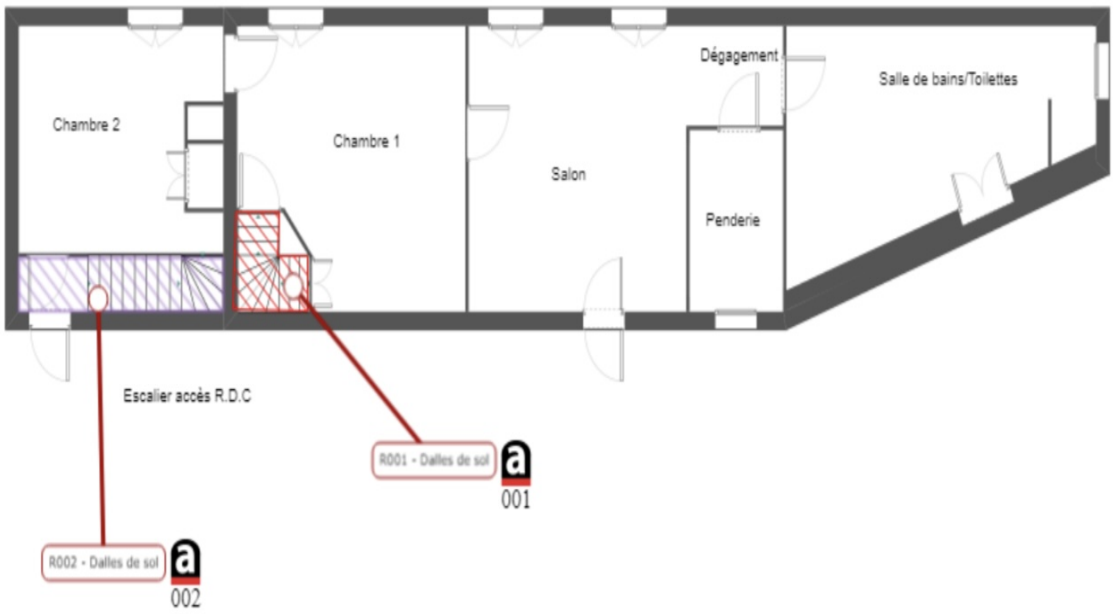
1er étage

Examen en présence

Présence d'amiante

R001 - Dalles de sol

R002 - Dalles de sol

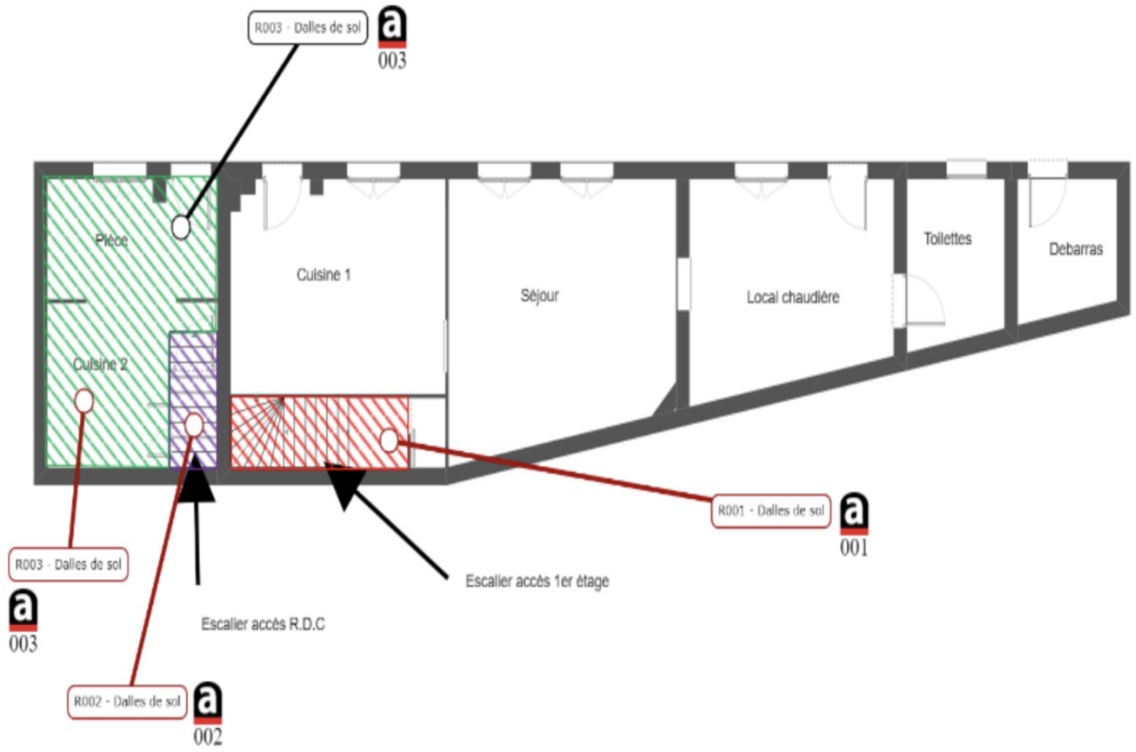
Rez de chaussée

elm Examen en présence

Présence d'amiante

R001 - Dalles de sol

R002 - Dalles de sol

R003 - Dalles de sol
